مخاطرات طبیعی در ایران سیلاب فروردین ماه سال ۱۳۹۸ شیراز

چکیده
سیلاب
یکی از پدیده‌های
مخرب طبیعی است
که هر ساله در جهان و از
جمله در کشور ما خسارت‌های
زیادی را به دنبال دارد. شاید تا
چندی پیش به نظر می‌رسید که مشکلات
آب و هوایی مشکل نسل‌های آینده است،
اما بروز سیل، خشک‌سالی و ... در مناطق مختلف
جهان نشان داده که ما از هم اکنون با عواقب ناشی از
این تغییرات روبه‌رو شده‌ایم (ملک حسینی، ۱۳۹۴). تلفات
جانی، ویرانی ساختمان‌ها و تأسیسات، تخریب راه‌ها و اختلال در
حمل و نقل، آلودگی مخازن آب، قطع گاز و برق و خسارت به کشاورزی
از پیامدهای وقوع سیلاب هستند. بارش‌های چشمگیر روزهای پایانی سال
۱۳۹۷ و فروردین ۱۳۹۸ در بیشتر مناطق کشور، طغیان رودها را به همراه
داشت و آسیب‌های جانی و مالی و مشکلات بسیاری را در مناطق شهری
و روستایی به بار آورد. سیلاب پنجم فروردین ۹۸ در شیراز یکی از
این موارد بود که در این تحقیق به بررسی عوامل مؤثر در وقوع
آن و ارائه راهکارهای لازم برای کاهش خسارات سیل و
جلوگیری از وقوع چنین حوادثی پرداخته می‌شود.

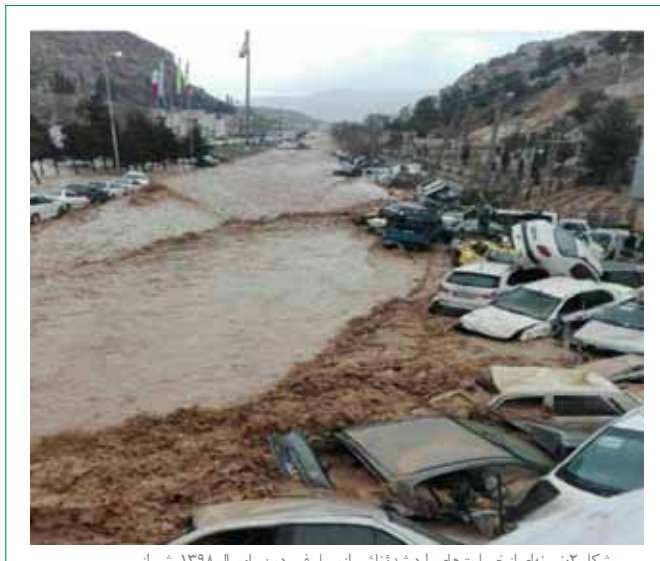
شکل ۲: نمونه‌ای از خسارت‌های وارد شده ناشی از سیل فروردین ماه سال ۱۳۹۸، شیراز

رواناب در سطح معابر شهر شد. در مدت نزدیک به ۲۰ دقیقه از این زمان، شدت بارش بسیار شدید بود و باعث شکل‌گیری سیلاب ناگهانی (Flash Flood) شد که از باند شرقی مسیر بزرگراه شیراز- مرودشت (تنگه‌الله اکبر) و از سمت شمال شرق در حدود ساعت ۱۲ ظهر به سوی دروازه قرآن سرازیر شد. بیشترین حجم رواناب در ورودی شیراز (دروازه قرآن) رخ داد که متأسفانه سبب تلفات جانی و مالی زیادی در این قسمت از شهر تا محله «هفت‌تنان» شد. این حادثه باعث کشته شدن ۲۱ نفر و مجروح شدن بیش از ۱۶۰ نفر از هم‌وطنان شد و به تعداد زیادی خودرو آسیب‌های شدید و جدی وارد آمد (شکل ۲).

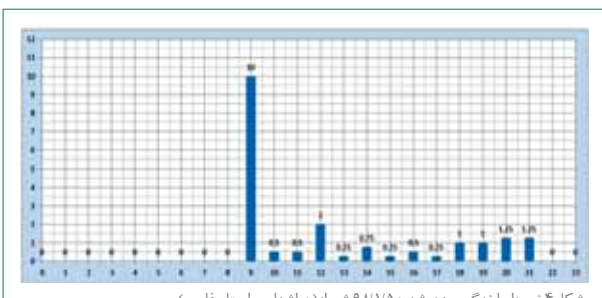
شکل ۴: نمودار بارندگی روز دوشنبه ۹۷/۱۵ شیراز (هواشناسی استان فارس)

در تشکیل دبی‌های بالا با قدرت سیلابی مخرب، مقدار و شدت بارندگی، اصلی‌ترین نقش را دارند. در شکل ۴ مقادیر بارندگی از ابتدای روز ۹۸/۱/۵ تا ساعت ۱۲ ظهر، یعنی زمان رسیدن سیل به حوالی دروازه قرآن نشان داده شده است. از این نمودار استنباط می‌شود که بارندگی رگباری و سیل‌آسا به‌صورت ناگهانی در منطقه، شرایط لازم را برای تشکیل رواناب و جریان سیلابی فراهم کرده است. بنابر اطلاعات هواشناسی و گزارش‌های مربوط، بارندگی صبح روز ۵ فروردین ۱۳۹۸ با شدت متغیر صورت گرفته و در بازه زمانی ۱۱:۳۳ تا ۱۱:۴۸ بیشترین

شدت بارندگی و اصلی‌ترین بارش در منطقه به شکل بارندگی رگباری و سیل‌آسا در حوضه مشرف به تنگه الله‌اکبر و دروازه قرآن رخ داده است. بارندگی در لحظات قبل از سیلاب به گونه‌ای شدید بوده که در مدت ۱۵ دقیقه، حدود ۲۰ میلی‌متر بارش باران اندازه‌گیری شده است. براساس اطلاعات سازمان هواشناسی، متوسط بارندگی سالیانه شیراز بین ۳۲۴ تا ۳۵۰ میلی‌متر در سال برآورده شده است. بر این اساس، مقدار باران ۱۵ دقیقه‌ای (که در ایستگاه باران‌سنج آب منطقه‌ای واقع در مجاورت باغ ارم به مقدار ۱۹/۹ میلی‌متر اندازه‌گیری شده است) ۲۰۰۰ برابر مقدار میانگین سالیانه برای همین بازه زمانی ۱۵ دقیقه‌ای است (بیت‌اللهی، ۱۳۹۸).
