روش جدیدی  
برای مشاهده ترک‌های سه‌بعدی در بتن

# فن تخلخل‌سنجی فلز مایع

سیامک تقی‌پور بروجنی  
هنرآموز هنرستان‌های استان چهارمحال و بختیاری

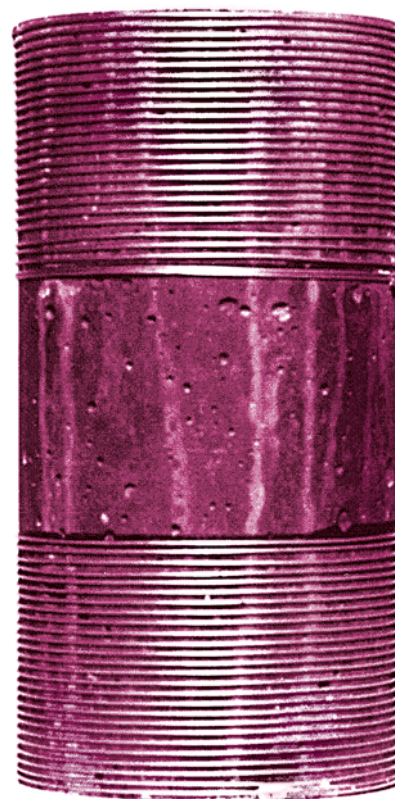
تجهیزات این آزمایش جهت حفظ کردن ترک‌ها تحت بارهای اعمال شده، طراحی شده و در این مقاله به جزئیات آن‌ها پرداخت نمی‌گردد ولی طرح آن در تصویر یک نمایش داده شده است. نمونه‌های بتن مصرفی برای این آزمایش به صورت استوانه‌های بتنی پرمقاومت و نرمال مقاومت با ابعاد  $(102 \times 303 \times 400)$  mm یا  $(4 \times 8)$  in هستند که در تراکم با درجات مختلف، آزمایش و تست شده‌اند.

با یک کشش سطحی ۴۰۰ mN/m آلیاژ به‌درون ترک‌های سطح با روزنه‌های ۰/۸ میلی‌متری نفوذ می‌کند. فشار محدودکننده، جهت ایجاد فشار سه محوره‌ای است که توسط سیم‌های فولادی ضدزنگ با قطر ۰/۳mm به‌کار می‌رود. این سیم‌ها که در اطراف استوانه‌های بتنی جهت ایجاد نیروی ۱۳۰KN به‌کار رفته‌اند در تصویر ۱ نشان داده شده‌اند. هر نمونه همانند روش ذکر شده بارگذاری می‌گردد.

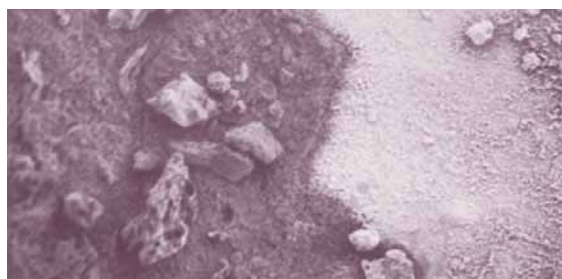
**تصویر ۹: نشان‌دهنده بتن پر مقاومت بارگذاری نشده است.**

تصویر ۹ یک ریزنگار SEM از نمونه بارگذاری نشده از بتن پر مقاومت را نشان می‌دهد. هیچ ترک‌ای که به‌وسیله نیرو تولید شده باشد در این قسمت مشاهده نمی‌شود. مناطقی از روزه‌های به‌هم پیوسته در منطقه انتقال بین سطحی بسیار کم مشاهده شده‌اند، که ناشی از پالایش ریزساختارهای این منطقه‌اند. این موضوع در تصویر مجاور به‌صورت بزرگ‌تر دیده می‌شود.

بررسی کیفی این مقاطع نشان می‌دهد که علت اصلی شکست ترک‌های بین سطحی میان سنگدانه و خمیر سیمان، حضور مناطقی از روزه‌های به‌هم پیوسته در آ‌ی‌تی‌زد است. بررسی‌های عمیق نشان داده‌اند که ترک‌های خیلی ریز در سطح مشترک بین

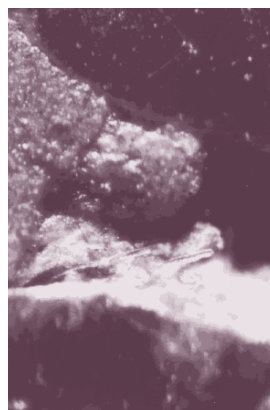
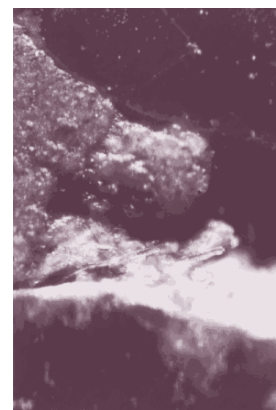
**تصویر ۸: عکس‌های جفتی استریو از سطوح شکست در بتن:**

یک تصویر سه بعدی قابلیت نشان‌دادن اطلاعاتی را دارد که برای یک تصویر دو بعدی از همان نوع از جهت جزئیات و تضاد و عمق غیرممکن است. این تصاویر تفکیک‌کننده Z-محوری پیوندهایی هستند که از طریق عکس‌های دوبعدی قابل تشخیص نیستند. توانایی دیدن بعد سوم در برابر یک صفحه تخت دوبعدی به فرد امکان بررسی فرآورده‌های ضخیم‌تر را می‌دهد. تصویربرداری جفتی استریو در میکروسکوپ‌های سه‌بعدی، با وضوح بالا، برای مشاهده اجزا به صورت سه بعدی از طریق این تصاویر قابل مشاهده‌اند. تصویر ۸ عکس‌های جفتی استریو از سطوح شکست در بتن، با استفاده از یک میکروسکوپ سه بعدی با وضوح بالا را نشان می‌دهد.
